# 77kV 上末分岐線No. 4 ~ No. 5 間 機動車接触事故 (故障発生状況図・現場状況写真)

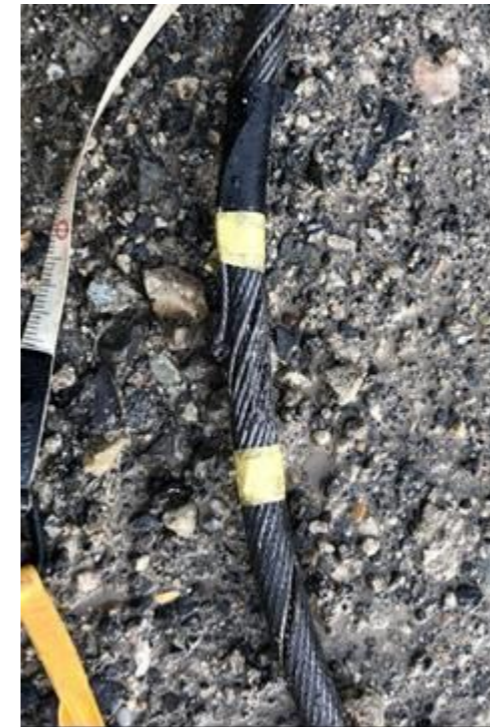
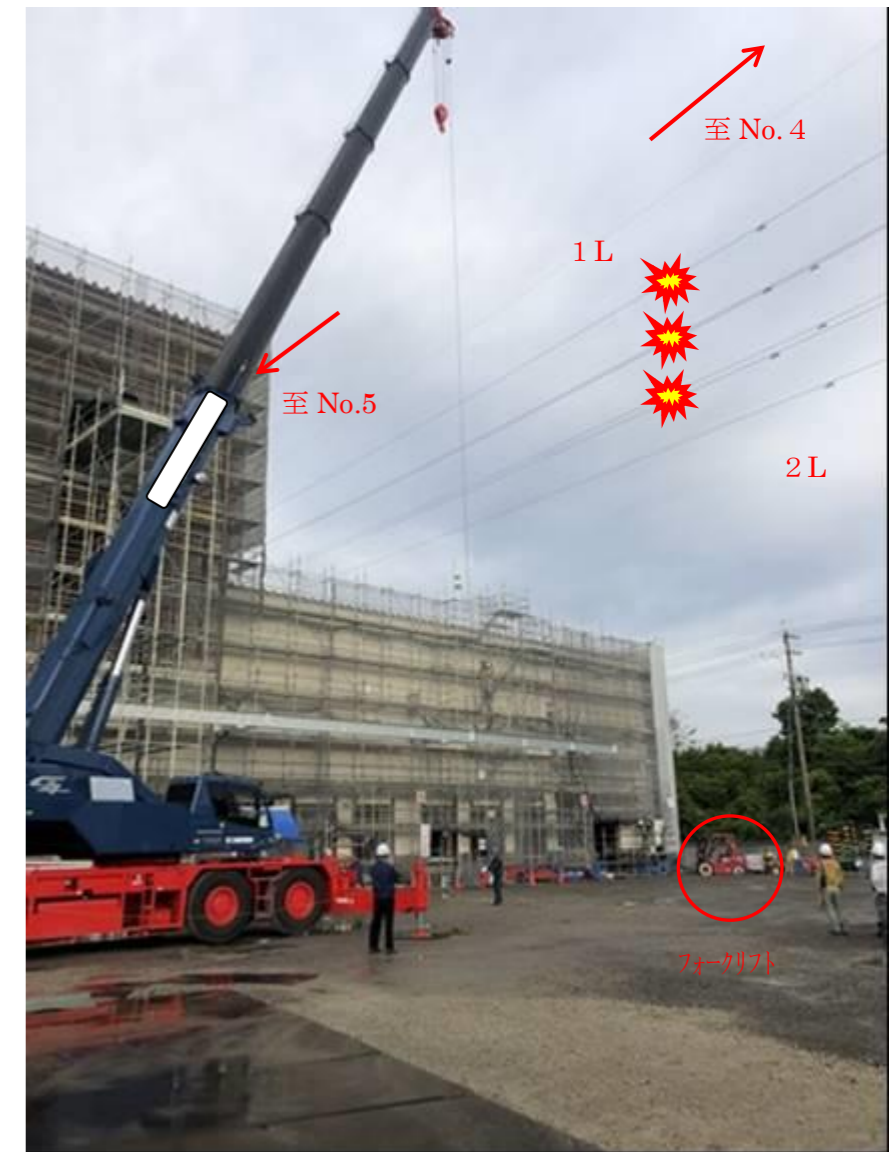
クレーンワイヤ  
溶損素線切れ箇所

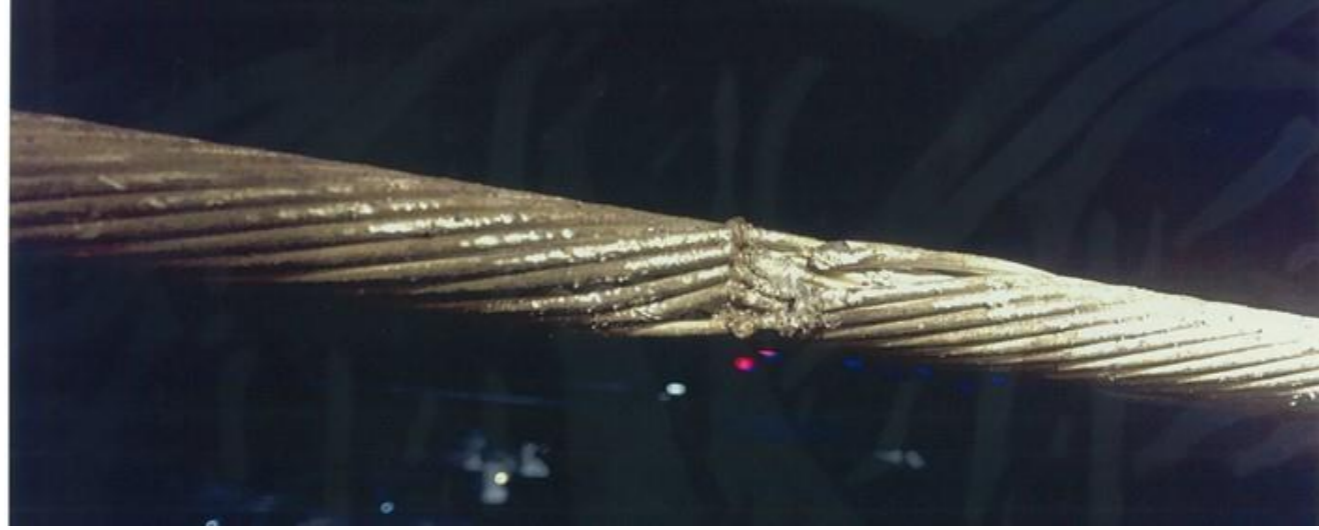
C 1 (白相)

- (電線 ACSR 240mm<sup>2</sup>)
- AL 5/30 素線切れ
  - AL 1/30 溶損(△75%)
  - AL 3/30 溶損(△25%)

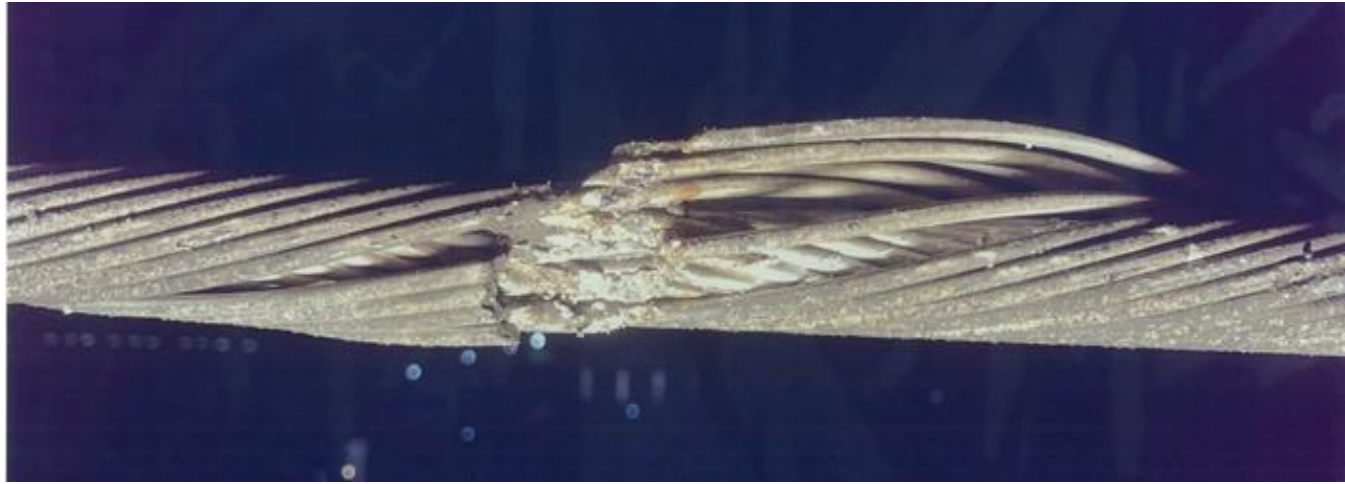
C 2 (青相)

- (電線 ACSR 240mm<sup>2</sup>)
- AL 12/30 素線切れ
  - ST 1/ 7 溶損(△25%)

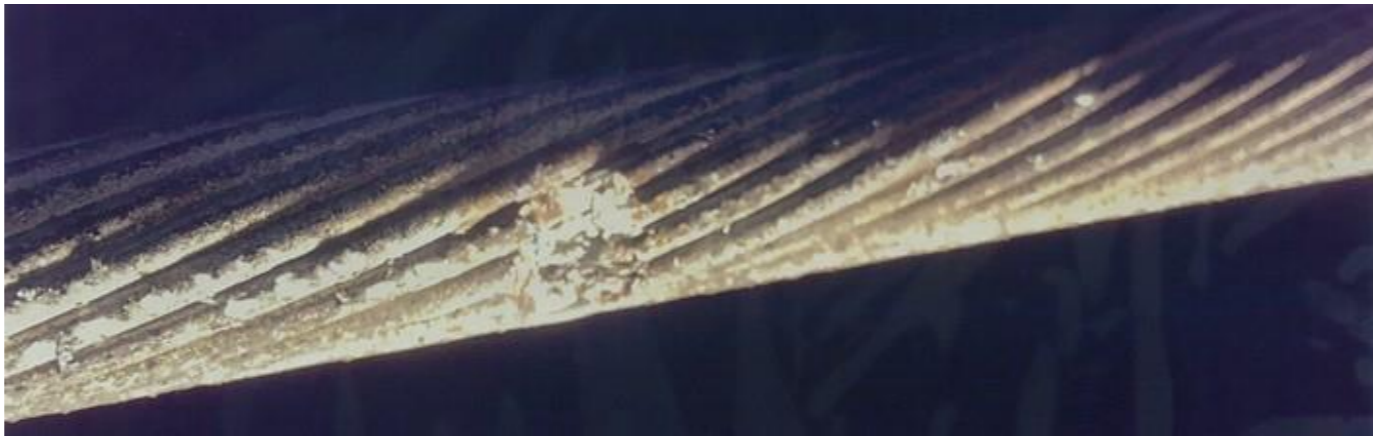
C 3 (赤相)

- (電線 ACSR 240mm<sup>2</sup>)
- AL 4/30 素線切れ
  - AL 3/30 溶損(△75%)
