2021年10月30日発生 77kV〇〇〇〇線No.(33)~No.(34)間 クレーン接触発生状況図・現場状況写真

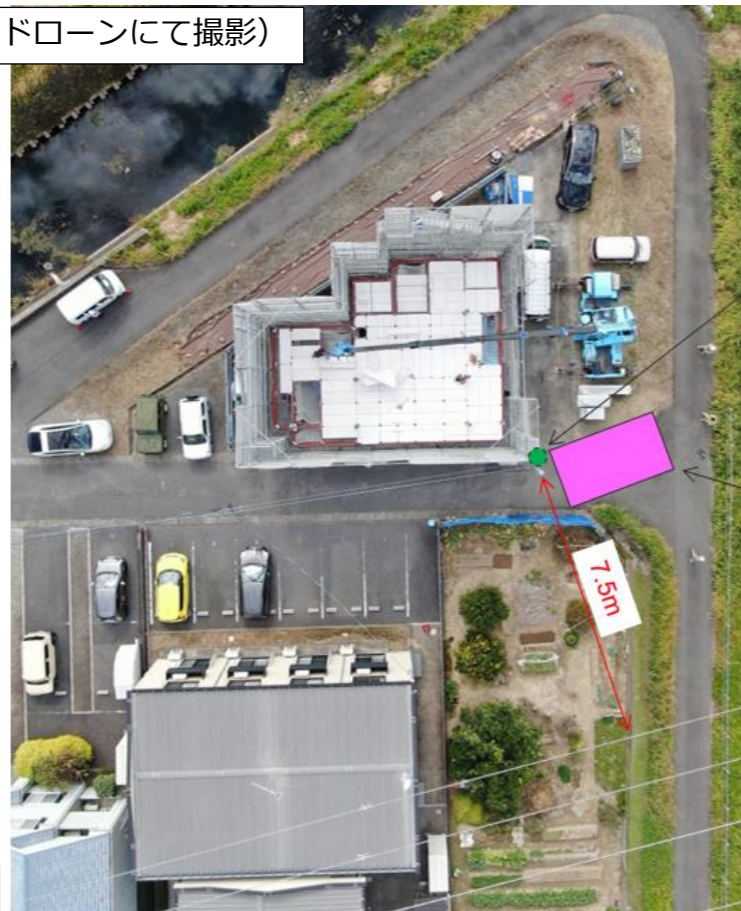
状況図 (ドローンにて撮影)

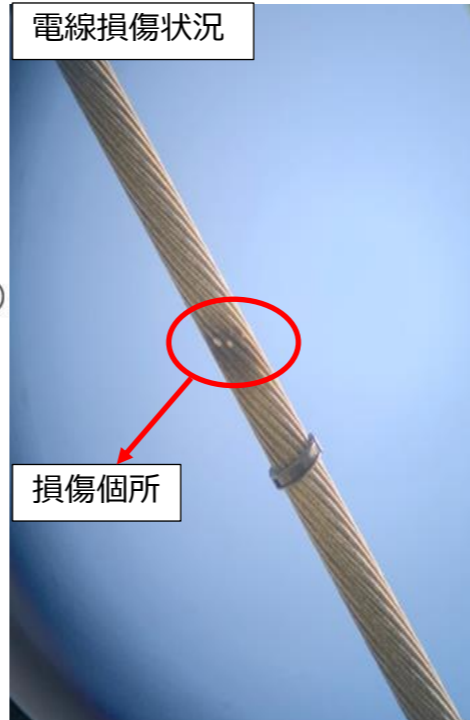
電線損傷状況

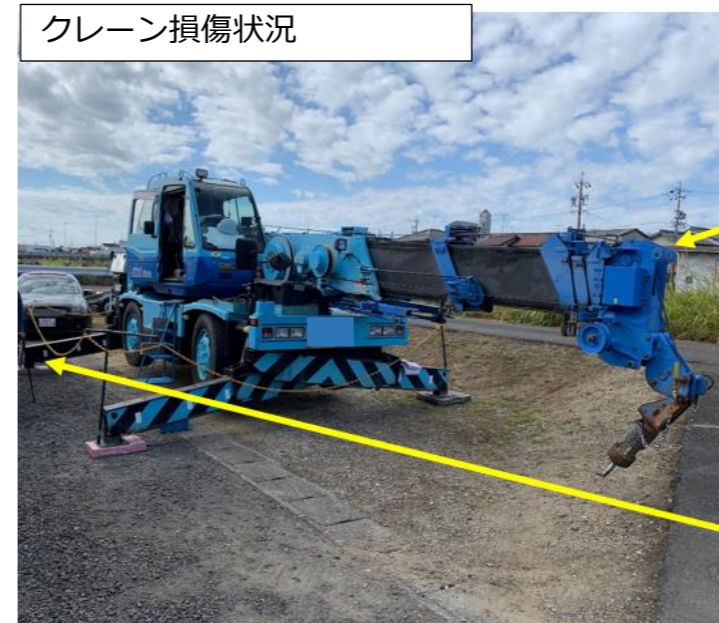
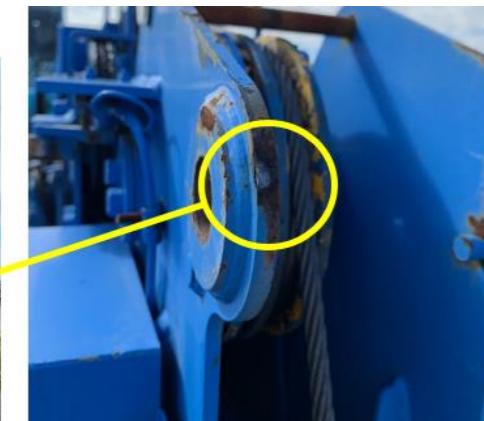
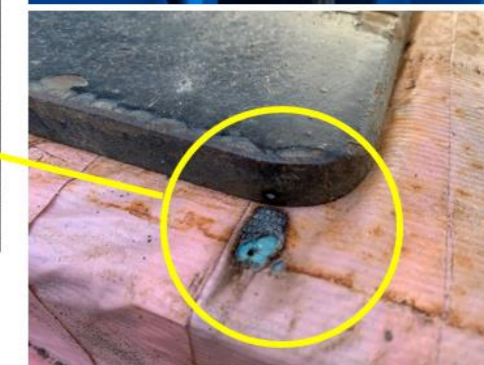
クレーン損傷状況
