77kV▲▲▲▲線No.7～8間 クレーン接触事故（故障発生状況図・現場状況写真）

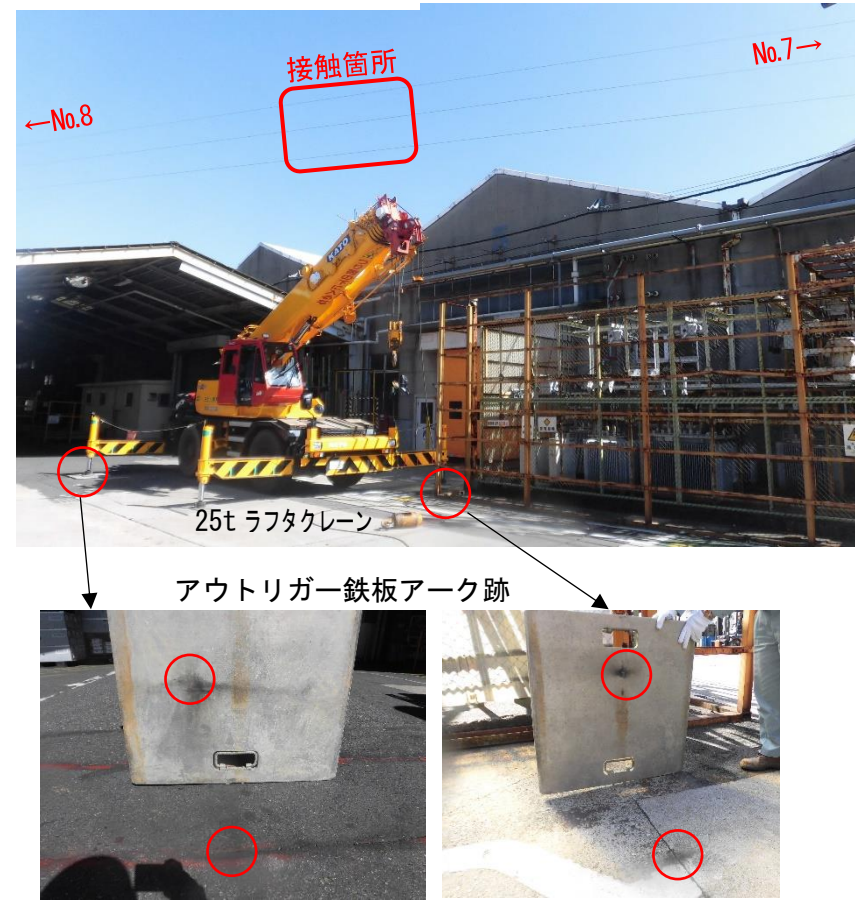
3 クレーン接触箇所

クレーン車接触部位等確認結果

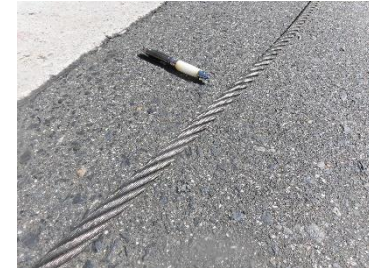
中間部(白色化)

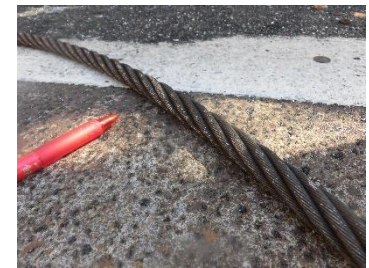
最下部(白色化)
